改 善 箇 所 説 明 図

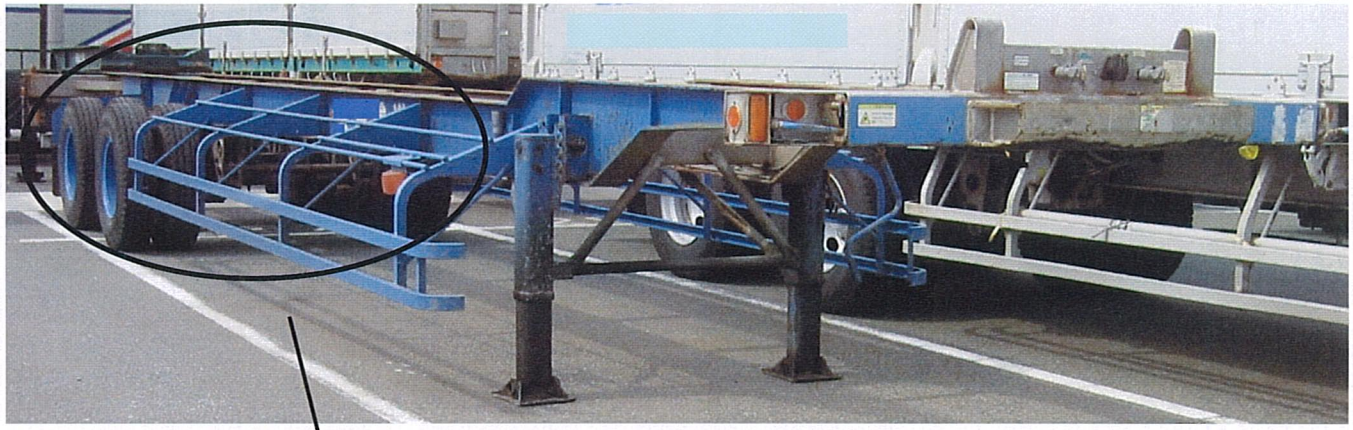
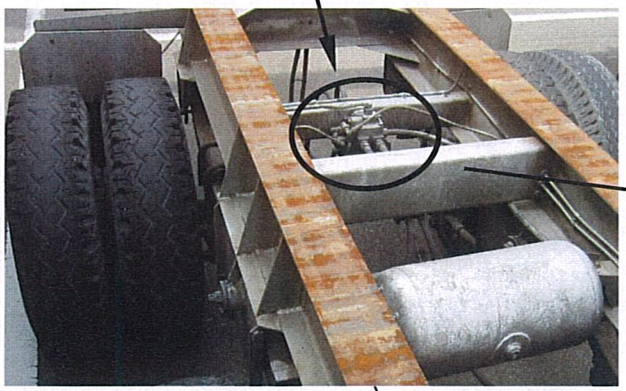
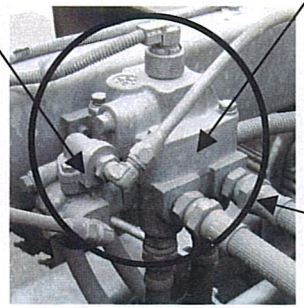
ABSコントロールバルブ
（エマージェンシ機能付）

基準不適合発生箇所

リレーエマージェンシバルブ部のチェックバルブ形状が不適切なため、バルブが固着し、作動不良になることがある。そのため、トラクタ側からの圧縮空気の供給が遮断され、駐車ブレーキが掛かり、最悪の場合、ブレーキが過熱して火災に至るおそれがある。

注：□ は交換部品を示す。

全車両、ABSコントロールバルブ一式を対策品と交換する。
また、取扱説明書を改訂し、チェックバルブの定期交換時期を明確にする。（対策品の供給に時間を要することから、当面の暫定対策として、全ての使用者に不具合内容を通知し、後日対策品と交換する。）
